Nationaal Onderwijsmuseum

BIERMAN HENKET ARCHITECTEN, ESCH

DE HOLLAND HERONTDEKT

Project	Nationaal Onderwijsmuseum, Dordrecht
Opdrachtgever	Gemeente Dordrecht
Gebruiker	Nationaal Onderwijsmuseum De Holland
Architect	Bierman Henket architecten, Esch
Constructeur	Pieters Bouwtechniek
Aannemer	Bouwbedrijf Hazenberg, Vught
Uitvoering beton	Vogel, Zwijndrecht
Uitvoering maatwerk staal	Van der Vegt, Bleskensgraaf
Totaal vloeroppervlak	2380 m ² (netto)
Periode	ontwerp: 2012 start bouw: 2014 oplevering: 2015

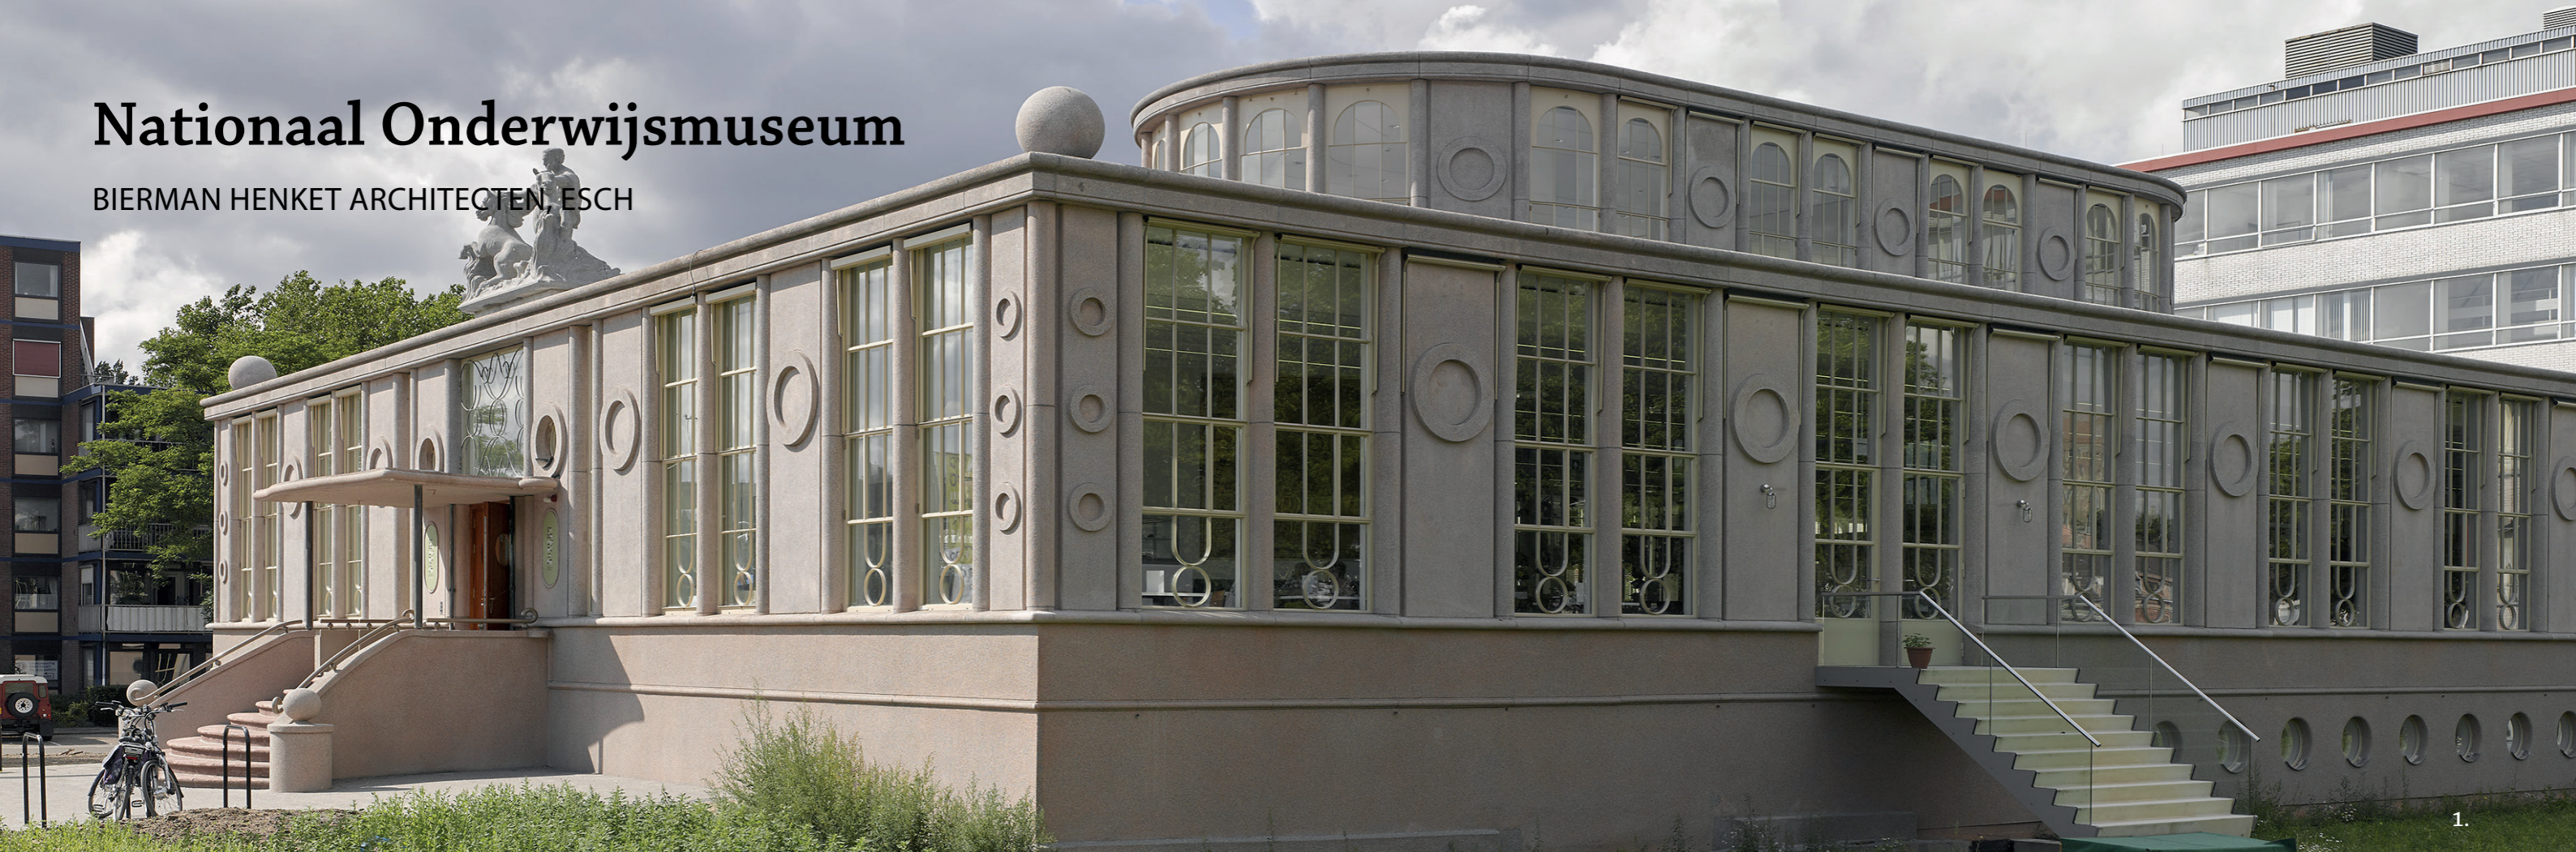
1. Sybold van Ravesteyn combineerde de laatste ontwikkeling op het gebied van beton met een klassieke stijl.
